# **vorbereitende Untersuchung/Umweltprotokoll**

## **1. Änderung der Innenentwicklung des Bebauungsplanes Nr. 34 der Stadt Neustadt in Holstein**

Aufgestellt: Hoisdorf, 16.11.2018

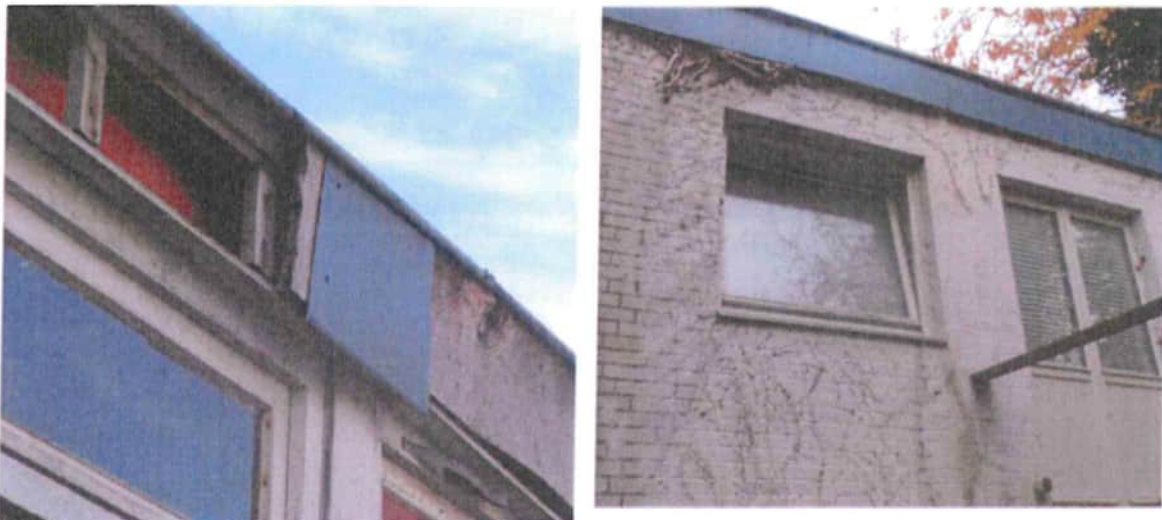
Im Bereich der Werkstattgebäude gibt es zahlreiche Versteckmöglichkeiten bzw. Einflugöffnungen, so dass ein Vorhandensein von Fledermäusen oder Gebäude- bzw. Nischenbrütern nicht auszuschließen ist. Schwalbennester wurden bei der Begehung nicht entdeckt.

Bei dem leerstehenden Wohnhaus könnten sich in Spalten zwischen den Mauern und der Flachdachabdeckung zumindest Tagesquartiere von Fledermäusen befinden.

**Abbildung 9: Spalten an Werkstattgebäude und leerstehendem Wohnhaus**

Da sich sowohl in den Bäumen als auch in den Gebäuden Lebensräume für geschützte Tierarten – vor allem Fledermäuse und Brutvögel – befinden können, sollte als Grundlage für die artenschutzrechtliche Eingriffsbewertung eine faunistische Potenzialanalyse erarbeitet werden.

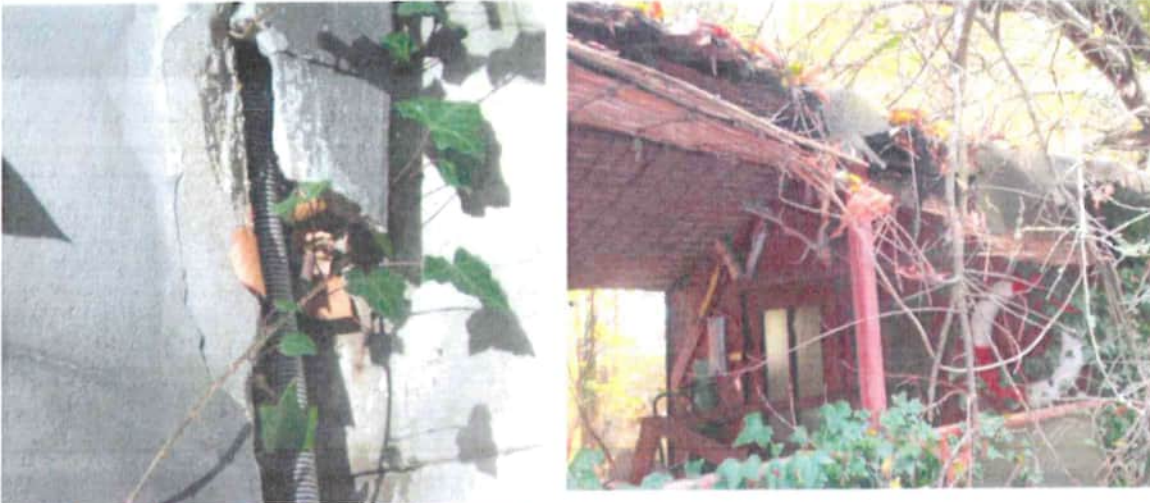
Sowohl an dem massiven Gartenhaus als auch im Bereich der Holzhäuser gibt es diverse Spalten, die sich als Tagesversteck für Fledermäuse eignen.

**Abbildung 10: Spalten an Gartenhäusern**

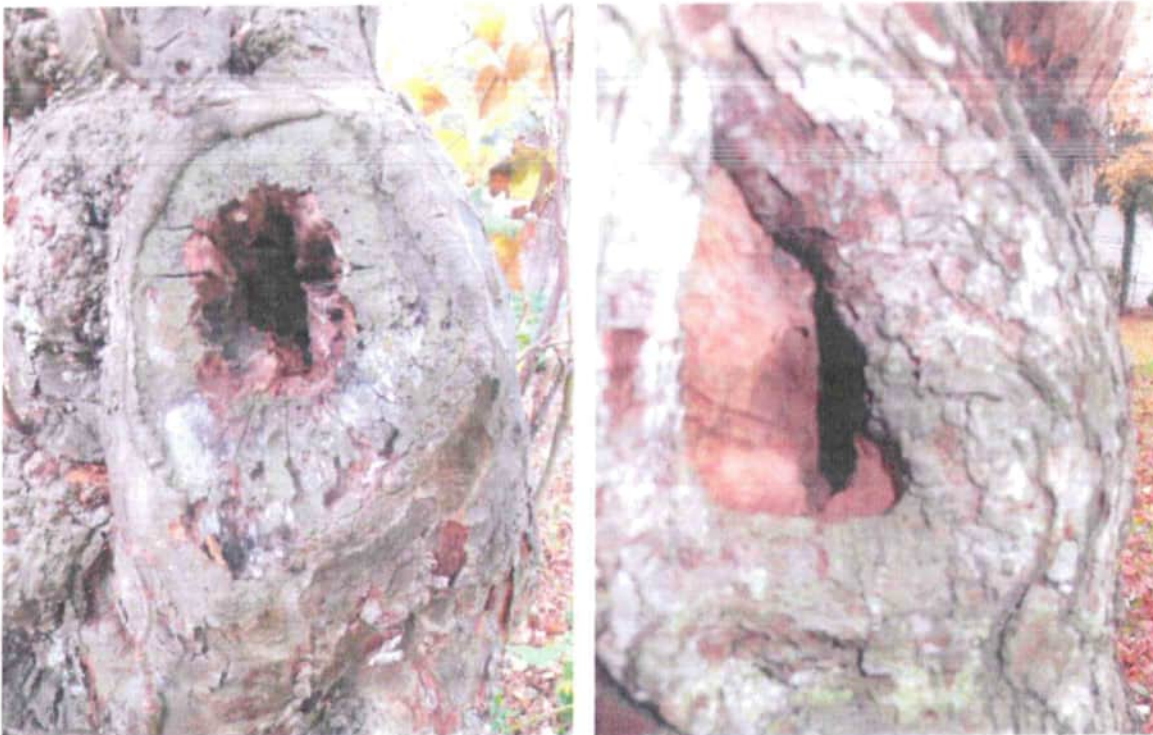
**Abbildung 11: Höhlungen in Obstbäumen**

Nach Süden grenzt an den Baumbestand ein Brombeergebüsch an, das wiederum an eine Rasenfläche angrenzt, auf der sich mehrere alte Obstbäume befinden. Einige der Obstbäume weisen etwas größere Höhlungen auf. In den Bäumen hängen außerdem zahlreiche Nistkästen.

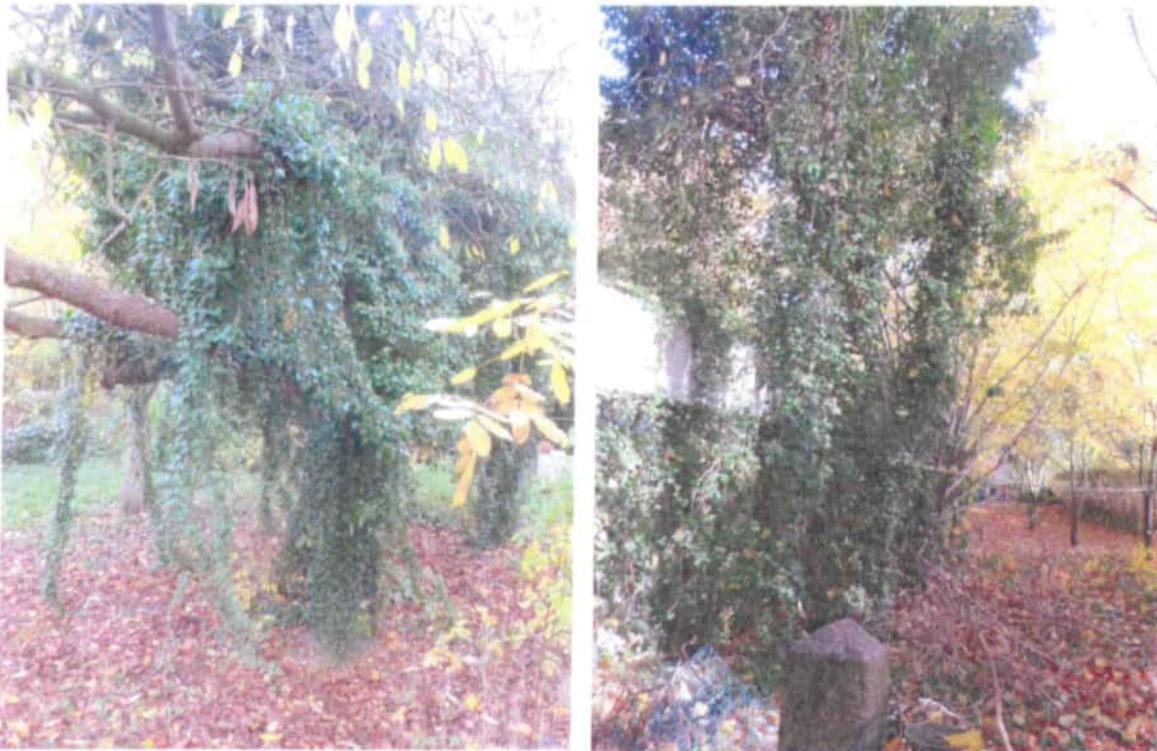
**Abbildung 12: Efeubewuchs**

Insbesondere der Efeu, der sowohl an den Gebäuden als auch am Baumbestand vorhanden ist, bietet Nistplätze für Nischenbrüter.
