Orientierende Altlast- und Baugrunduntersuchung

**Projekt 1210/2019:
Godenbergstraße 1, 23714 Malente
Abschlussbericht: 07.05.2020**

Projekt: Godenbergstraße 1, 23714 Bad Malente-Gremsmühlen
Orientierende Untersuchungen zur Überprüfung eines Altlastverdachts
Phase II Technische Erkundung – Abschlussbericht

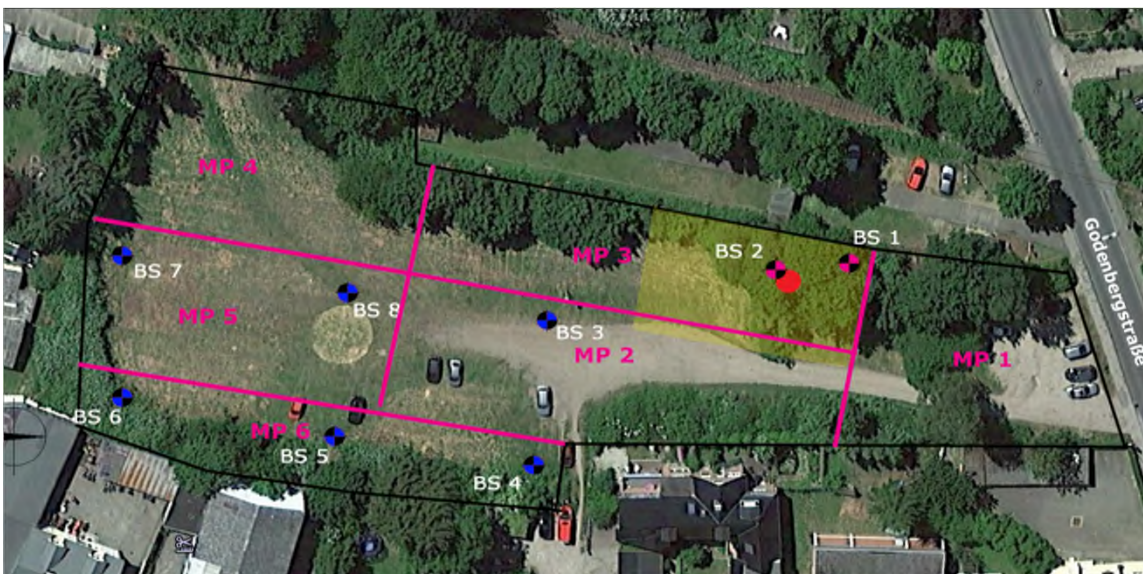
27 Lageskizze/Lageplan/Lagefoto ohne Maßstab

- 13) **Abfallart / Allgemeine Beschreibung:**
Kleinrammbohrung aus Probentiefe 0,0 - 0,5 m;
Bodenansprache: Humose Auffüllung / Mutterboden
- 14) **Gesamtvolumen / Lagerungsform:** anstehender Boden

Keine Hinweise auf schädliche Bodenveränderungen durch die Befunde der untersuchten Parameter

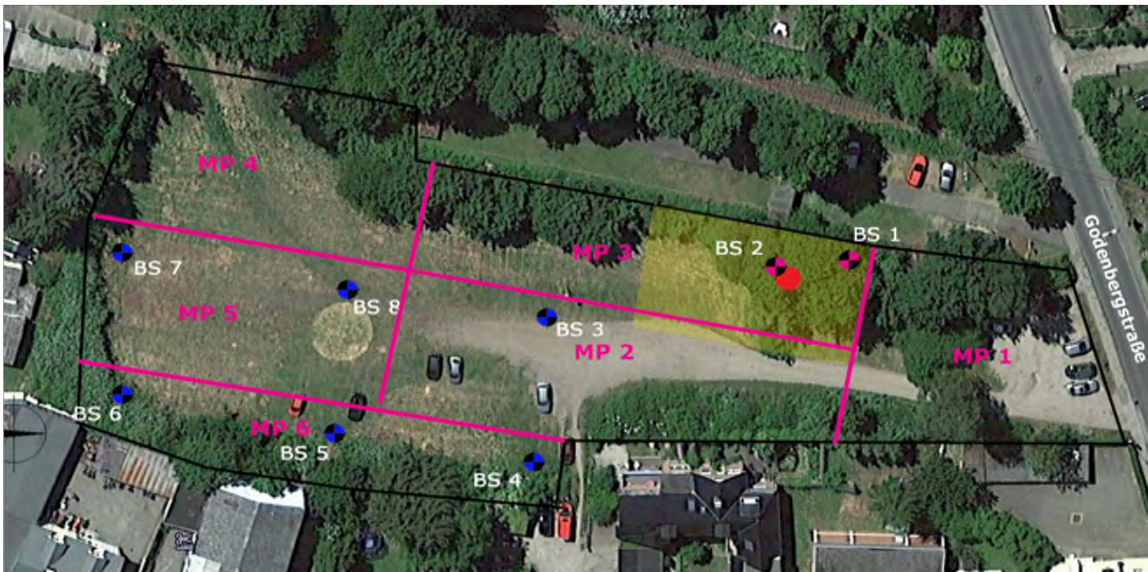
27 Lageskizze/Lageplan/Lagefoto ohne Maßstab

- 13) **Abfallart / Allgemeine Beschreibung:**
Kleinrammbohrung aus Probentiefe 0,5 - 1,2 m;
Bodenansprache: Gemischtkörnige Sande
- 14) **Gesamtvolumen / Lagerungsform:** anstehender Boden

Keine Hinweise auf schädliche Bodenveränderungen durch die Befunde der untersuchten Parameter

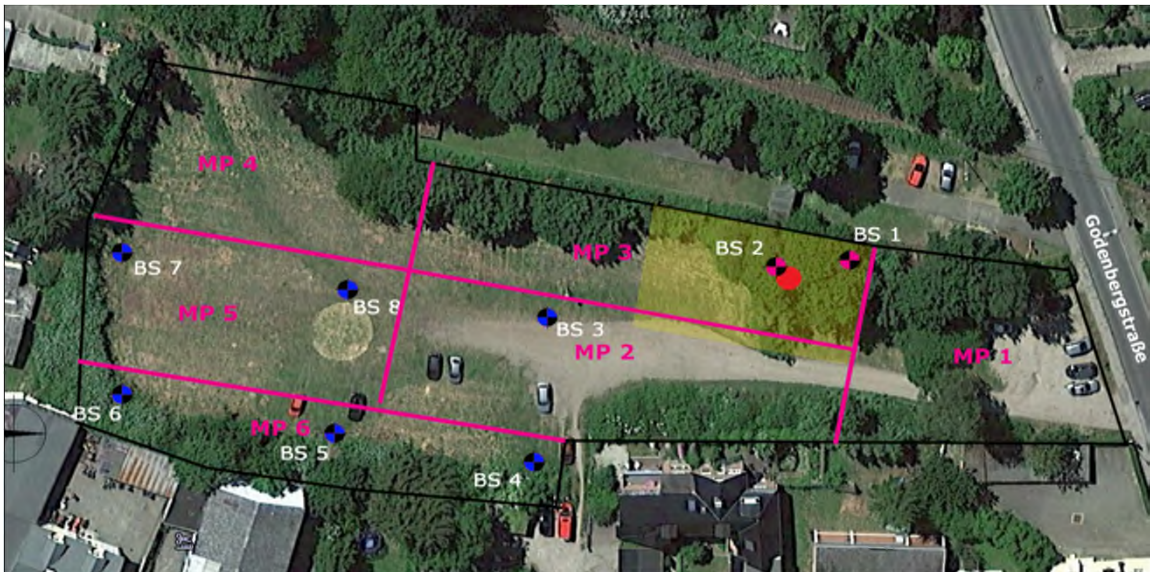
27 Lageskizze/Lageplan/Lagefoto ohne Maßstab

- 13) **Abfallart / Allgemeine Beschreibung:**
Kleinrammbohrung aus Probentiefen 0,0 - 0,3m und 0,3 - 0,8 m;
Bodenansprache: Mutterboden
- 14) **Gesamtvolumen / Lagerungsform:** anstehender Boden

Keine Hinweise auf schädliche Bodenveränderungen durch die Befunde der untersuchten Parameter

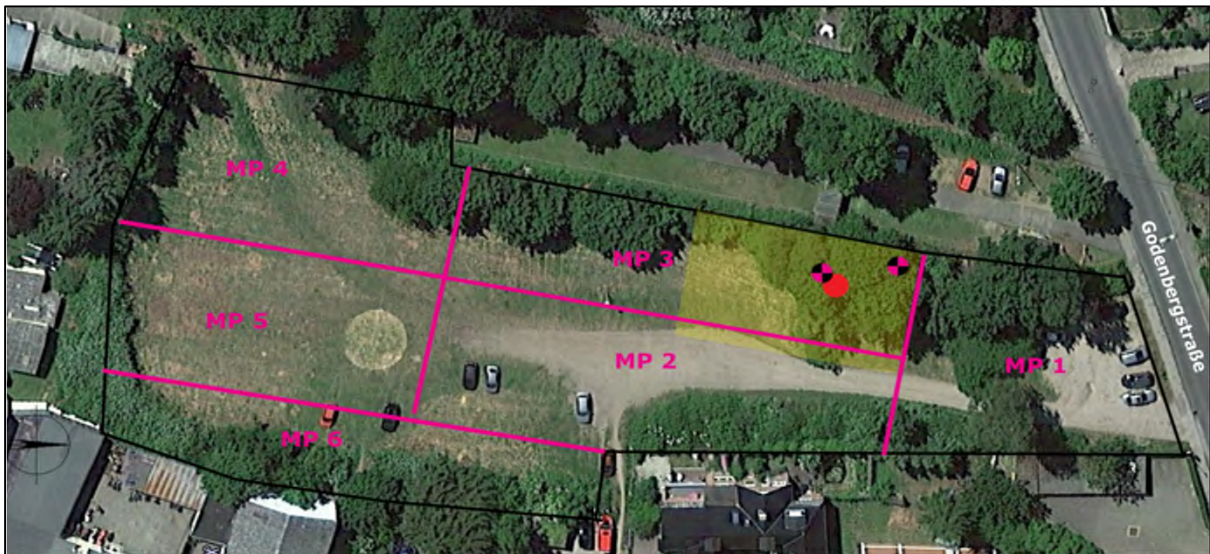
27 Lageskizze/Lageplan/Lagefoto ohne Maßstab

- 13) **Abfallart / Allgemeine Beschreibung:**
 MP 1/1 = Auffüllung von Sanden, Kies und Steinen, geringfügig Ziegel- und Betonreste
 MP 1/2 = Auffüllung von Sanden, Kies und Steinen, geringfügig Ziegel- und Betonreste, schwach humose Anteile
 Die Probentiefe ist von 0,00 - 0,10 m für MP 1/1 und 0,10 - 0,35 m für MP 1/2.

Keine Überschreitung der Prüfwerte der BBodSchV oder der Prüfwertempfehlungen des Erlasses V42-61547/2016 des Ministeriums für Energiewende, Landwirtschaft, Umwelt und ländliche Räume (MELUR) für den Pfad Boden - Mensch und die Nutzung "Kinderspielflächen"

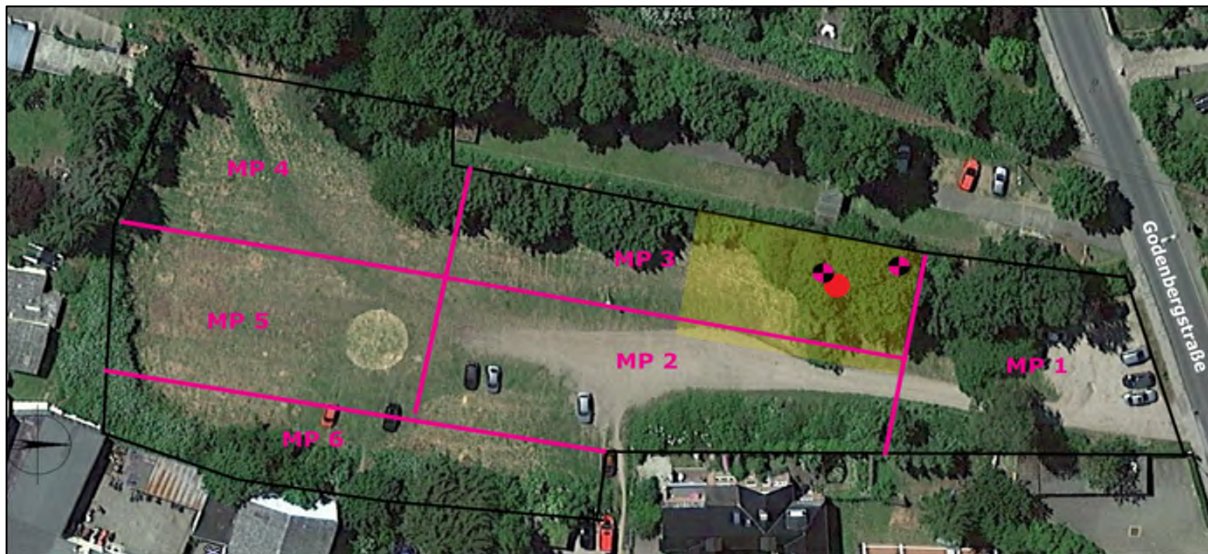
27 Lageskizze/Lageplan/Lagefoto ohne Maßstab

- 13) **Abfallart / Allgemeine Beschreibung:**
 MP 2/1 = Auffüllung von Sanden, Kies und Steinen, humose Anteile geringfügig Ziegel- und Betonreste
 MP 2/2 = Auffüllung von Sanden, Kies und Steinen, humose Anteile
 Die Probentiefe ist von 0,00 - 0,10 m für MP 2/1 und 0,10 - 0,35 m für MP 2/2.

Keine Überschreitung der Prüfwerte der BBodSchV oder der Prüfwertempfehlungen des Erlasses V42-61547/2016 des Ministeriums für Energiewende, Landwirtschaft, Umwelt und ländliche Räume (MELUR) für den Pfad Boden - Mensch und die Nutzung "Kinderspielflächen"

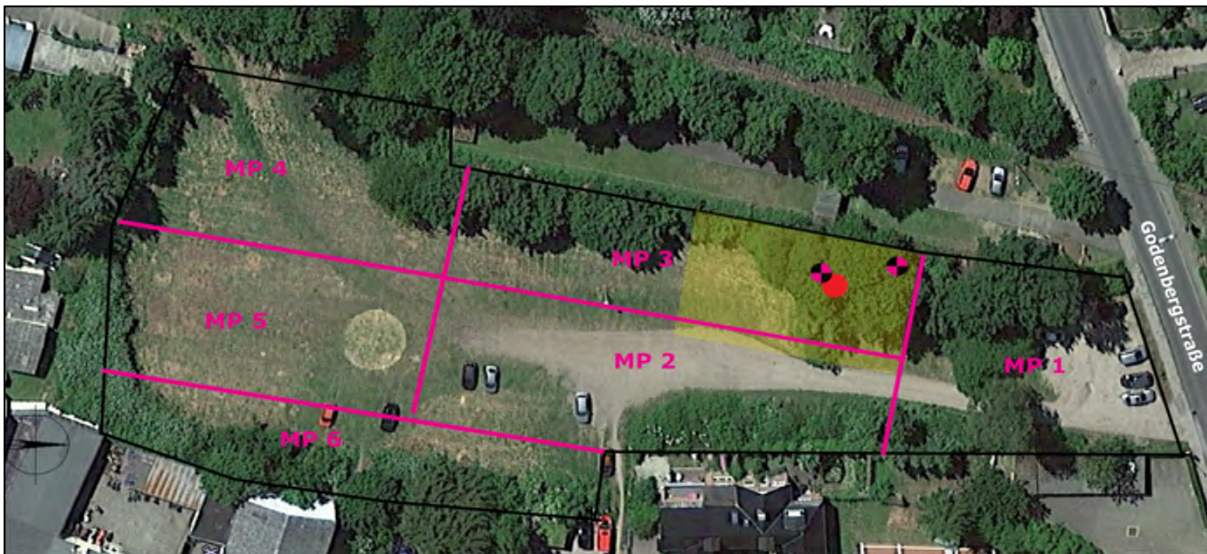
27 Lageskizze/Lageplan/Lagefoto ohne Maßstab

- 13) **Abfallart / Allgemeine Beschreibung:**
 MP 3/1 = Mutterboden, teilweise aufgefüllte Sande
 MP 3/2 = Mutterboden, teilweise aufgefüllte Sande
 Die Probentiefe ist von 0,00 - 0,10 m für MP 3/1 und 0,10 - 0,35 m für MP 3/2.

Keine Überschreitung der Prüfwerte der BBodSchV oder der Prüfwertempfehlungen des Erlasses V42-61547/2016 des Ministeriums für Energiewende, Landwirtschaft, Umwelt und ländliche Räume (MELUR) für den Pfad Boden - Mensch und die Nutzung "Kinderspielflächen"

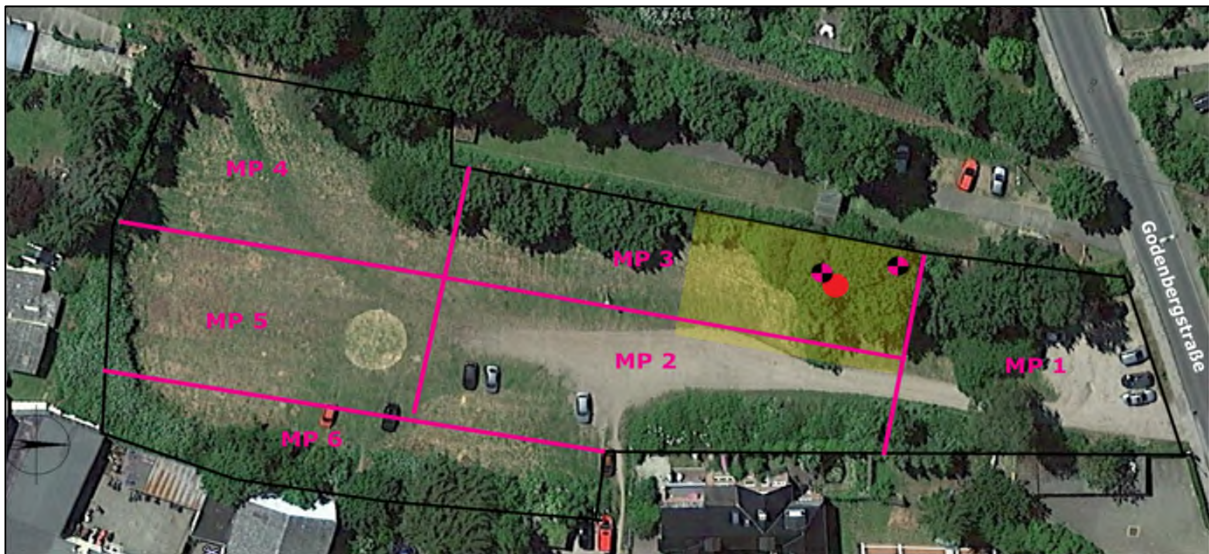
27 Lageskizze/Lageplan/Lagefoto ohne Maßstab

- 13) **Abfallart / Allgemeine Beschreibung:**
 MP 4/1 = Mutterboden, Auffüllungen von Geschiebelehm mit teilweise Bauschuttresten
 MP 4/2 = Mutterboden, Auffüllungen von Geschiebelehm mit teilweise Bauschuttresten
 Die Probentiefe ist von 0,00 - 0,10 m für MP 4/1 und 0,10 - 0,35 m für MP 4/2.

Keine Überschreitung der Prüfwerte der BBodSchV für den Pfad Boden - Mensch und die Nutzung "Kinderspielflächen". Überschreitung der Prüfwertempfehlungen des Erlasses V42-61547/2016 des Ministeriums für Energiewende, Landwirtschaft, Umwelt und ländliche Räume (MELUR) für die Nutzung "Kinderspielflächen durch den Befund für den Parameter Benzoi(a)pyren der Probe MP 4/2.

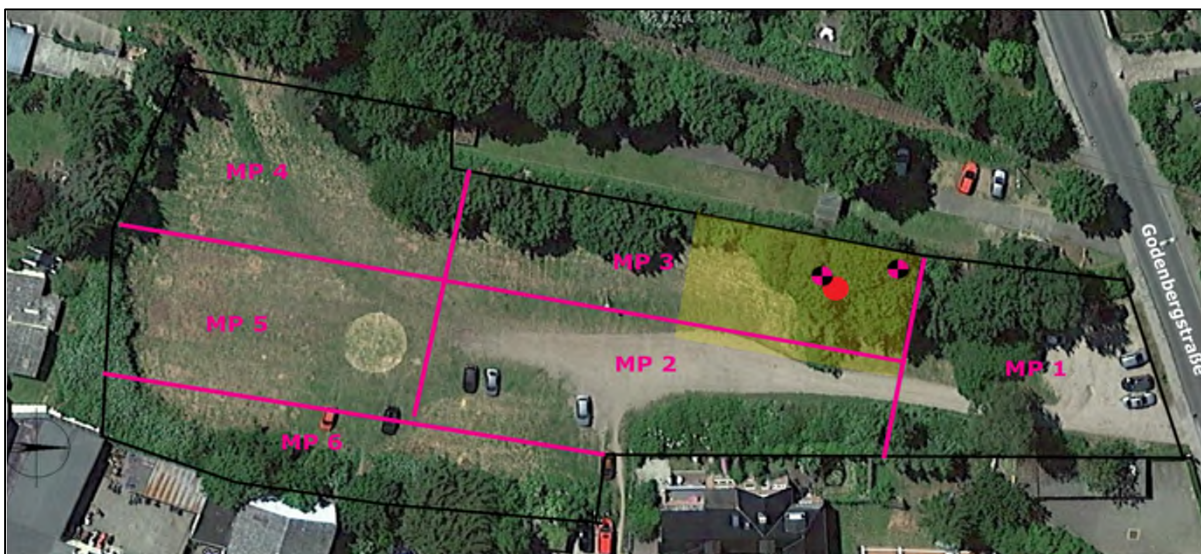
27 Lageskizze/Lageplan/Lagefoto ohne Maßstab

- 13) **Abfallart / Allgemeine Beschreibung:**
MP 5/1 = Mutterboden mit vereinzelt Ziegel- und Bauschuttresten
MP 5/2 = Mutterboden
Die Probentiefe ist von 0,00 - 0,10 m für MP 5/1 und 0,10 - 0,35 m für MP 5/2.

Keine Überschreitung der Prüfwerte der BBodSchV für den Pfad Boden - Mensch und die Nutzung "Kinderspielflächen". Überschreitung der Prüfwertempfehlungen des Erlasses V42-61547/2016 des Ministeriums für Energiewende, Landwirtschaft, Umwelt und ländliche Räume (MELUR) für die Nutzung "Kinderspielflächen durch den Befund für den Parameter Benzoi(a)pyren der Probe MP5/1.

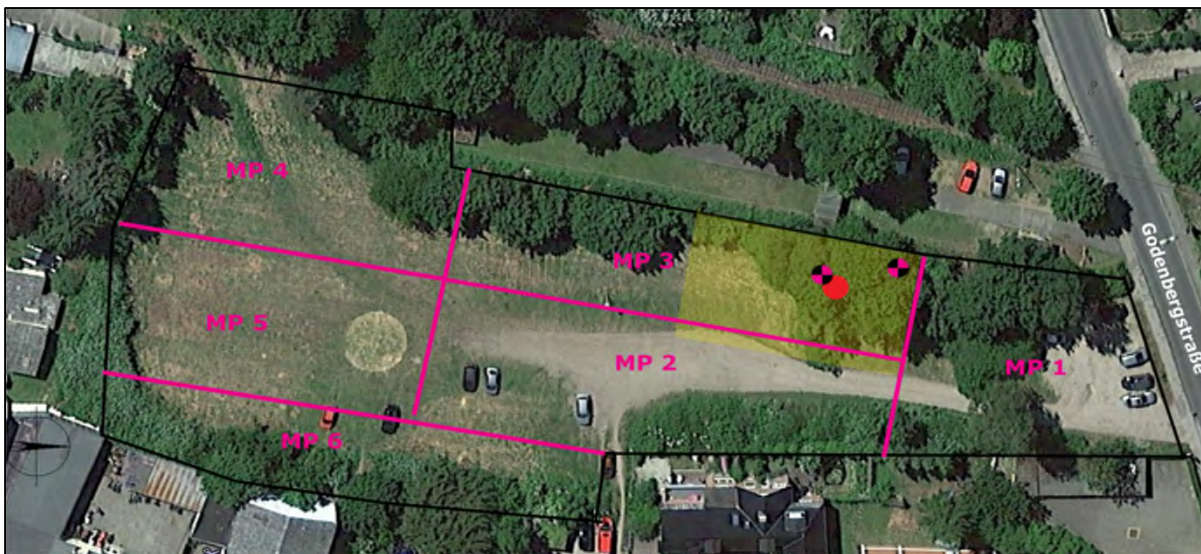
27 Lageskizze/Lageplan/Lagefoto ohne Maßstab

- 13) **Abfallart / Allgemeine Beschreibung:**
MP 6/1 = Mutterboden
MP 6/2 = Mutterboden
Die Probentiefe ist von 0,00 - 0,10 m für MP 6/1 und 0,10 - 0,35 m für MP 6/2.

Keine Überschreitung der Prüfwerte der BBodSchV oder der Prüfwertempfehlungen des Erlasses V42-61547/2016 des Ministeriums für Energiewende, Landwirtschaft, Umwelt und ländliche Räume (MELUR) für den Pfad Boden - Mensch und die Nutzung "Kinderspielflächen"
